Boverket

RAPPORT 2018:36

Kartläggning av fel, brister och skador inom byggsektorn

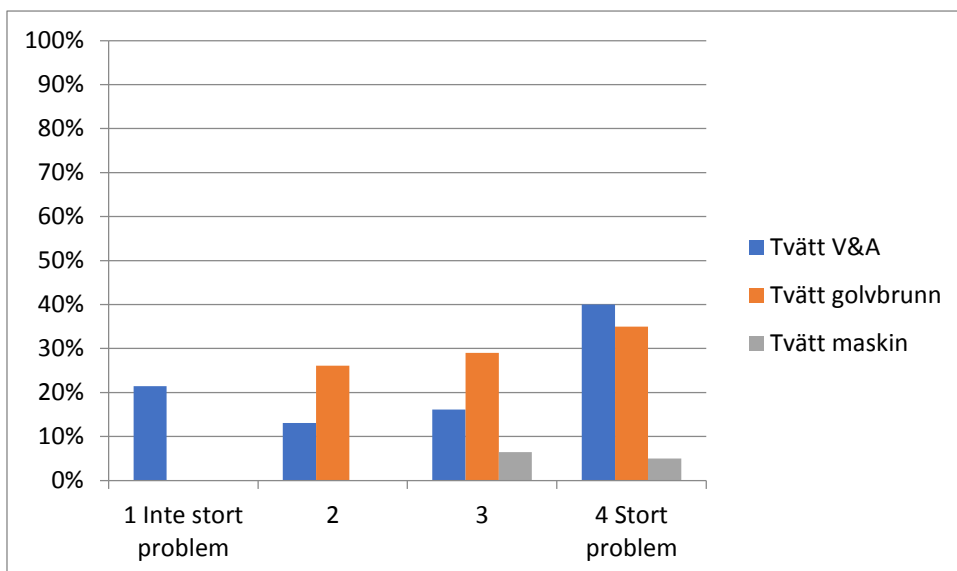
Figur 8. Hur stor del av bostadsbolagen som anger olika problem i tvättstuga uppdelat i kategorier som klassar problemen med vattenskador mer eller mindre stora.
